CIVIL AVIATION SAFETY ALERT

DEFECTIVE STANDARD AIRCRAFT HARDWARE - SELF-LOCKING NUTS - MS21042

QUINCAILLERIE D'AÉRONEF STANDARD DÉFECTUEUSE - ÉCROUS AUTOFREINÉS - MS21042

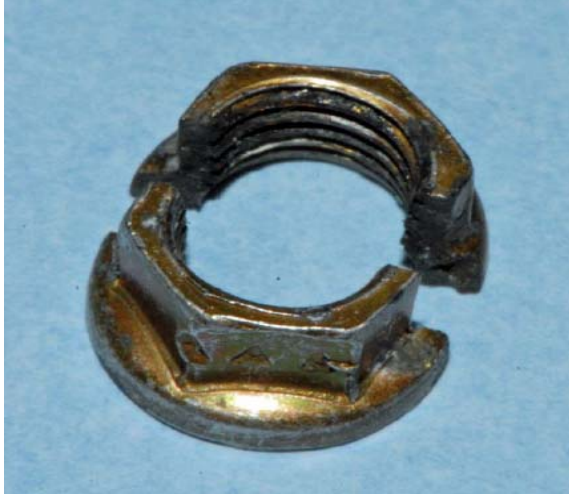
Analysis of the failed nuts was conducted and it was determined that the nuts failed due to hydrogen embrittlement. This condition was likely introduced during the manufacturing process. The defective nuts originated from Airfasco lots 17147 and 17559 for MS21042-4 nuts and lot 18621 for MS21042-06 nuts.

Figure 1 above illustrates a failed nut found by an operator that had split in two.

La figure 1 ci dessus illustre un écrou rompu qui s'était séparé en deux trouvé par un exploitant.

Transport Canada recommends all owners, operators, maintainers and manufacturers of aircraft to be vigilant when performing inspections in the areas that may have these self locking nuts installed. Nuts from the aforementioned suspect lots 17147, 17559 and 18621 should be removed from service, where identification is possible.

Since replacement nuts may be affected as well, close scrutiny and inspection of all stocked and received nuts should be done prior to installation. Defective hardware is to be quarantined and all defect information must be reported to Transport Canada, Continuing Airworthiness in accordance with CAR 521 division IX mandatory Service Difficulty Reporting requirements.
